Vėdinimo sistemos šilumos perdavimo reguliavimo mazgo termoizoliacijos termografinė analizė

Thermographic analysis of the thermal insulation of the heat transfer regulation unit of the ventilation system

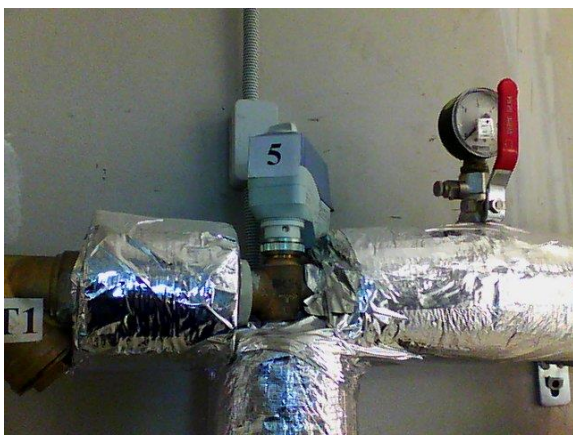
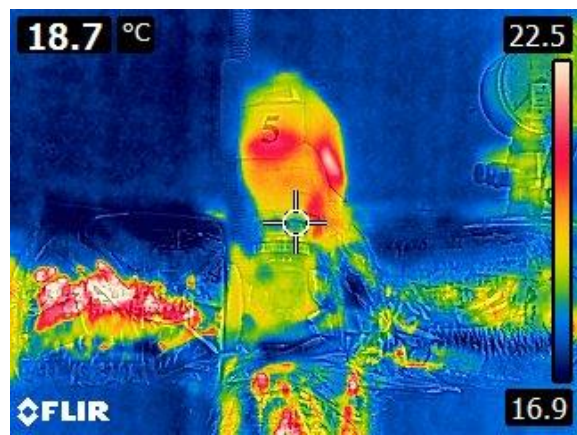
4 pav. Trieigio pamaišymo vožtuvo termografija

Trieigio pamaišymo vožtuvo su elektrine pavara termografijoje (4 pav.) šilčiausių taškų temperatūra siekia $+22,5^{\circ}\text{C}$.

Šiluminių nuostolių koncentracija yra pačiame pamaišymo vožtuve ir ties mazgu link rutulinio ir manometrinių ventilių bei atbulinio vožtuvo. Paties įrenginio termoizoliuoti nepatartina dėl neleistino jo perkaitimo, o jo pajungimo mazgą būtų galima izoliuoti papildomu termoizoliacijos kevalu.

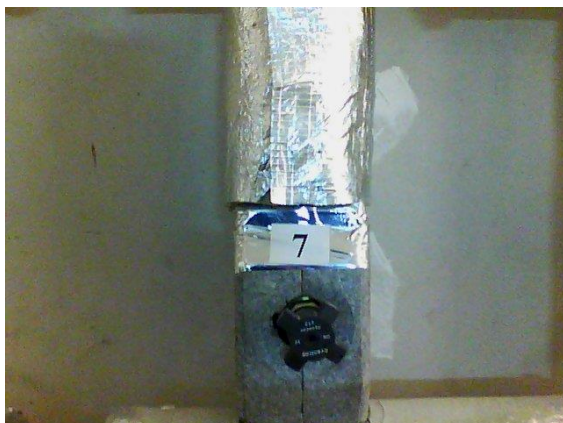
5 pav. Balansinio ventilio termografija

Balansinio ventilio termografijoje (5 pav.) šilčiausių taškų temperatūra siekia $+21,7^{\circ}\text{C}$.

Pats ventilis tinkamai izoliuotas kevalu, o šiluminių nuostolių koncentracija matoma ties termoizoliacijos sandūra. Šilumos nuostolių sumažinimui reikėtų užsandarinti šią sandūrą, pvz., purškiamą termoizoliaciją (dėmesio: nenaudoti poliuretano putų dėl degumo apribojimų).

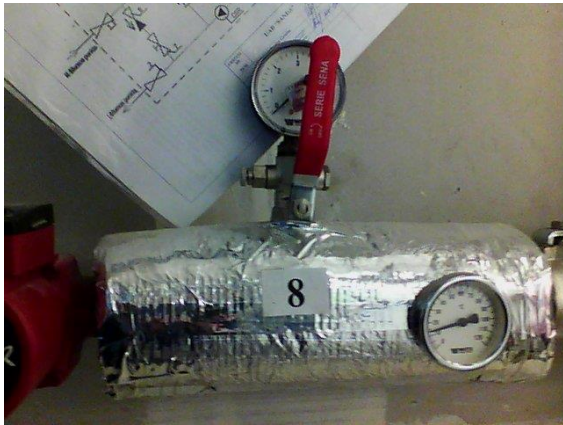
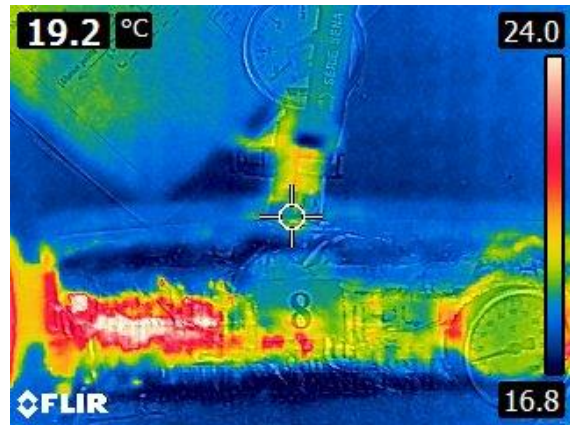
6 pav. Manometrinio ventilio termografija
Šaltinis: sudaryta autorių

Manometrinio ventilio termografijoje (6 pav.) šilčiausi taškai $+24^{\circ}\text{C}$ pasiskirstę folijos atspindyje, o pats manometro pajungimo mazgas nėra didelis šilumos nuostolių taškas.

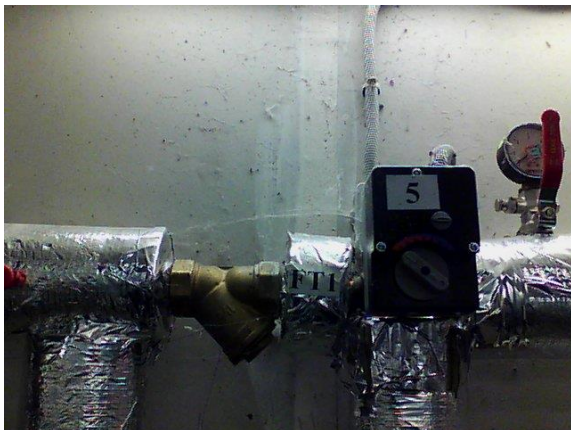
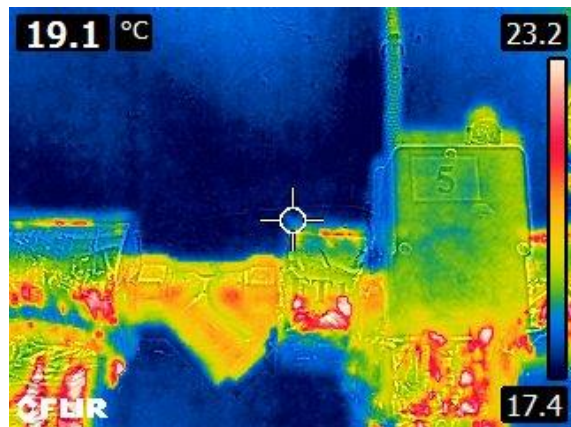
7 pav. Nuosėdų filtro termografija
Šaltinis: sudaryta autorių

Nuosėdų filtro FT1 paviršius termografijoje (7 pav.) siekia apie 15 % sistemos paviršiaus ir, neįvertinant atspindžių, pasižymi stabiliu $+20-22^{\circ}\text{C}$ temperatūriniu lauku.

Kadangi filtro valymas nėra dažnas, vertėtų šią sistemos detalę papildomai izoliuoti nesunkiai uždedamu ir nuimamu gaubtu.
