# Eksplatuojamo šilumos punkto termoizoliacijos būklės termografinis tyrimas

## Thermographic Examination of the Thermal Insulation Condition of the Heating Point during Exploitation

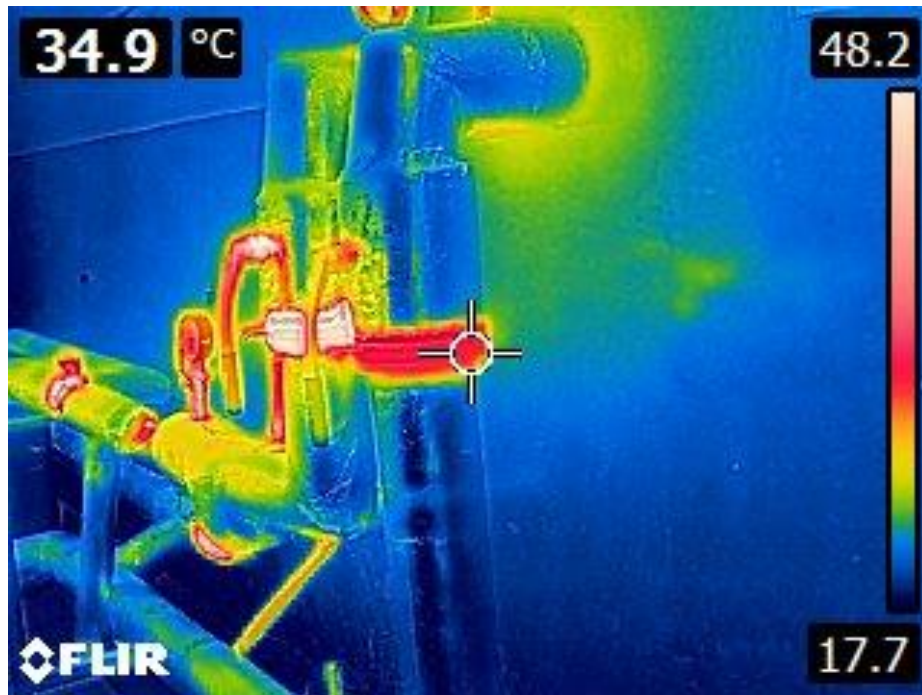
**2 pav.** Vamzdyno iš / į šilumos punkto į / iš karšto vandens sistemą termovaizdas  
*Šaltinis: sudaryta autorių*

Termografiniai vaizdai turi daug šilumos energijos išspinduliavimo taškų (2 pav.): sujungimų vietos, sklendės ir kiti prietaisai, skirti šilumos punkto funkcionavimui ir stebėjimui.

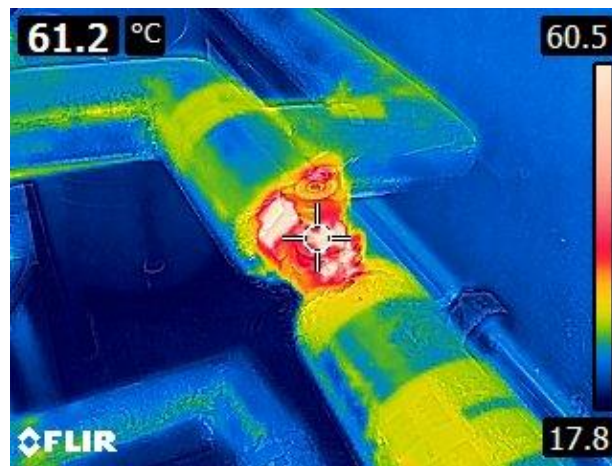
4 pav. Dvieigio reguliavimo vožtuvo termovaizdas  
Šaltinis: sudaryta autorių

Dvieigio reguliavimo vožtuvo termovaizde (4 pav.) šilčiausių paviršių temperatūra siekia +60,5°C.

Tyrimo metu aptiktų šilumos punkto termoizoliacijos trūkumų šalinimui rekomenduojama: vamzdžiams naudoti įprastinę cilindrinę akmens vatos termoizoliaciją su folijos apvalkalu, kitiems sistemos komponentams pritaikyti nesunkiai uždedamus ir nuimamus gobtuvus iš tokių pačių medžiagų.
